## SCHEDA INTERVENTO

Chiesa di Sant' Agata del Carmine  
 Comune di Bergamo

## Case Histories – Scheda di Intervento

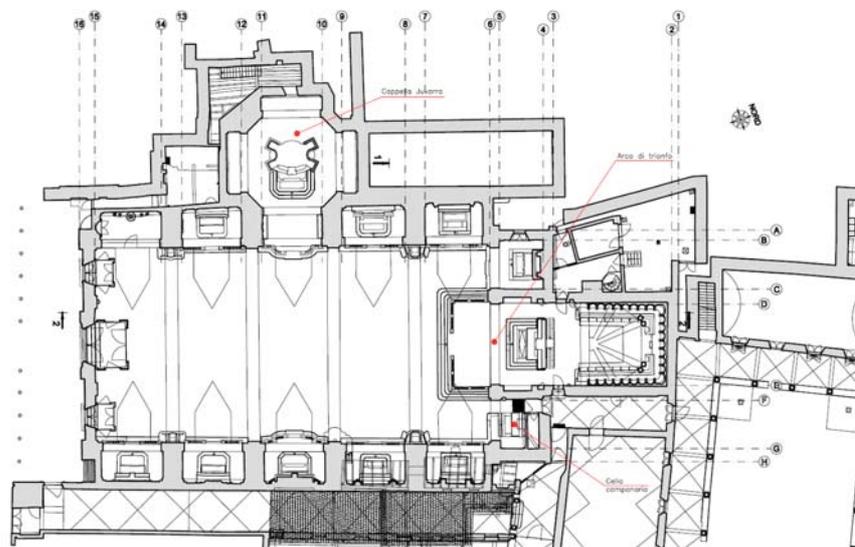
Il quadro fessurativo principale, caratterizzato da importanti lesioni e dissesti, interessava:

- l'intradosso dell'arco di trionfo fino all'altezza della volta;
- l'arco e il cornicione sopra la cappella Juvarra;
- l'altare e i gradini della cappella Juvarra;
- il lato nord della cappella Juvarra;
- parte di facciata tra la cappella Juvarra e la cappella di Sant'Agata;
- parti estese di cornicione tra la cappella Juvarra, la cappella di Sant'Agata e l'altare maggiore.

Indicazione delle strutture oggetto di intervento: arco di trionfo, cappella Juvarra e cella campanaria

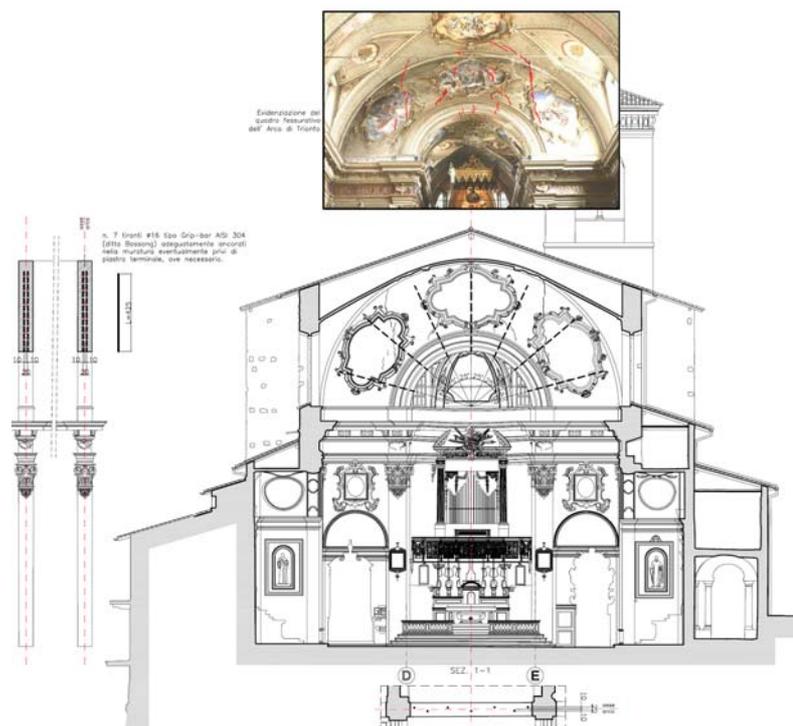
Il pesante quadro fessurativo è stato ripreso mediante cuciture in direzione radiale operate dal basso; la possibilità, verificata in fase esecutiva, di realizzare perfori passanti, raggiungendo la nervatura all'estradosso dell'arco, ha permesso di inserire, ad entrambe le estremità, intradosso ed estradosso dell'arco, piastre di ancoraggio; la soluzione iniziale di progetto prevedeva ancoraggi ciechi. Fondamentale per quest'applicazione la presenza della calza a contenimento del materiale iniettato coassialmente alle cuciture, sia per la salvaguardia degli elementi decorativi, stucchi e affreschi, sia per la possibilità di effettuare iniezioni dal basso verso l'alto senza colatura di materiale.

Schema intervento arco di trionfo con indicazione lunghezza, posizione e inclinazione ancoraggi.

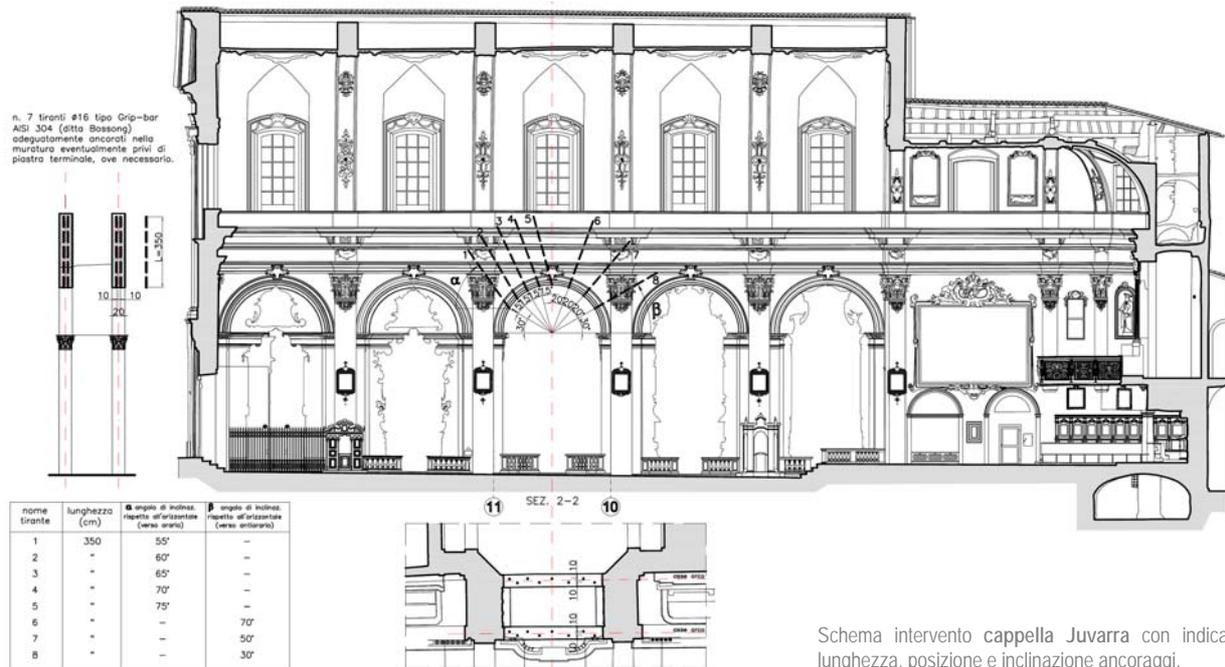
La situazione è simile a quella riscontrata in corrispondenza dell'arco di trionfo e di conseguenza anche i criteri adottati per il consolidamento. La cappella presenta un doppio arco a chiusura del tratto di accesso alla volta della cappella stessa ed entrambi gli archi, sia quello esterno che quello interno, sono stati oggetto di intervento. In questo caso solo alcune delle cuciture radiali sono state realizzate con piastre ad entrambe le estremità, intradosso ed estradosso degli archi, mentre nelle restanti la piastra è stata collocata solo all'intradosso.

Schema intervento cappella Juvarra con indicazione lunghezza, posizione e inclinazione ancoraggi.

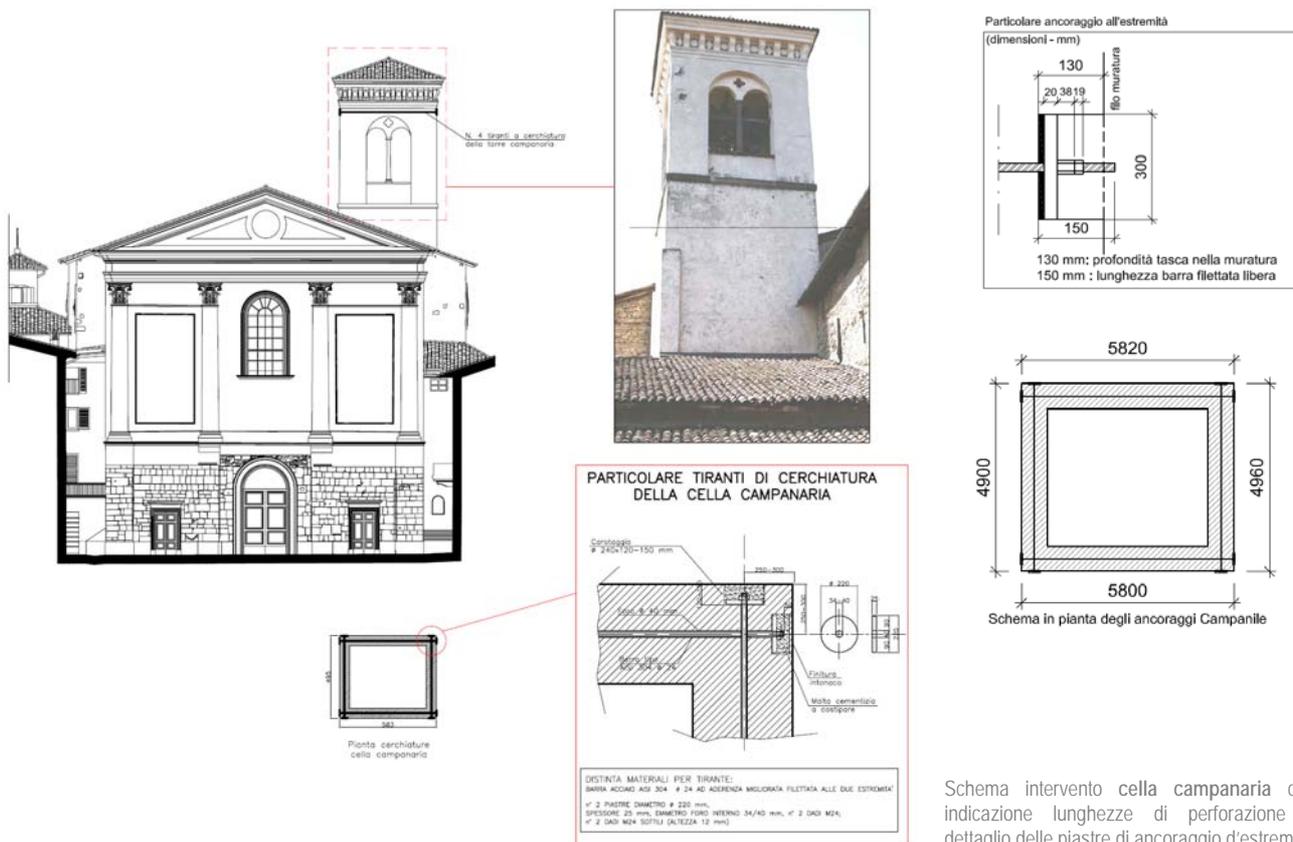
I principali dissesti riscontrati a seguito dell'abbattimento di un fulmine sulla struttura hanno interessato principalmente la zona delle catene degli archi della cella e gli elementi in aggetto. Da qui la necessità di realizzare una cerchiatura completa in sommità con l'inserimento di quattro ancoraggi inseriti, previa perforazione, nella mezzera dello spessore della muratura. Le piastre collocate alle estremità sono state inserite sottotraccia e mascherate con il ripristino delle superfici intonacate.

Schema intervento cella campanaria con indicazione lunghezze di perforazione e dettaglio delle piastre di ancoraggio d'estremità

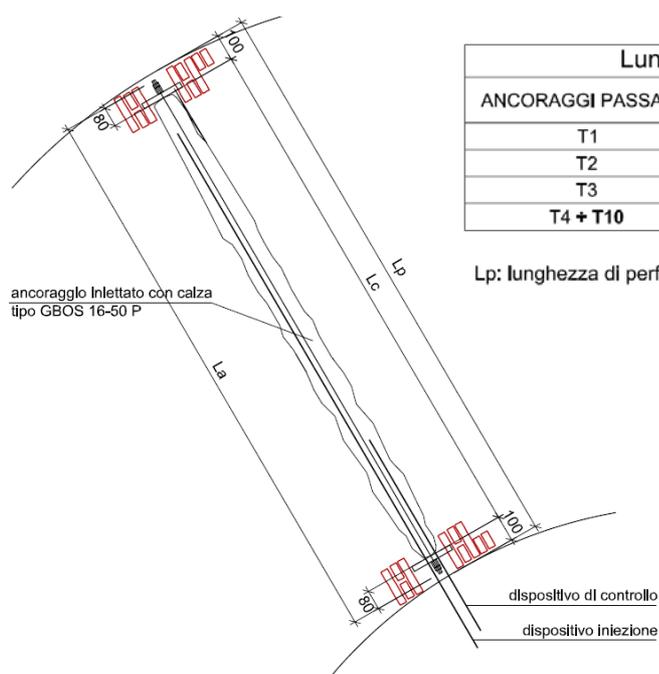
#### Schema ancoraggio passante – arco di trionfo

Lunghezze ancoraggi Arco di Trionfo (in mm)			
ANCORAGGI PASSANTI	Lp	Lc (Lp +200mm)	La (Lc + 160mm)
T1	1300	1100	1260
T2	2800	2600	2760
T3	5000	4800	4960
<b>T4 + T10</b>	<b>5500</b>	<b>5300</b>	<b>5460</b>

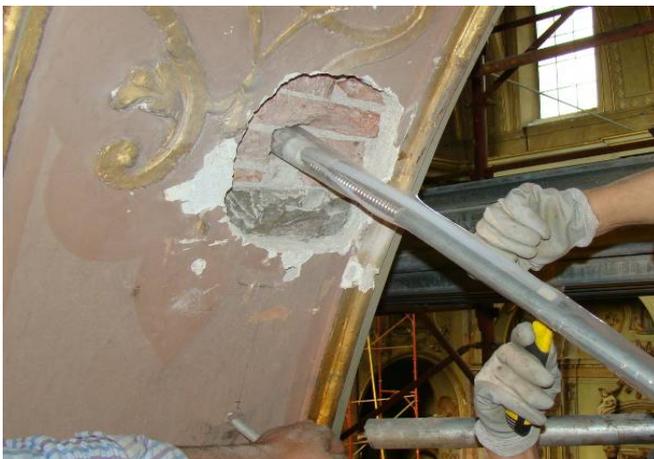
Arco Cappella Juvarra: inserimento ancoraggio radiale all'intradosso

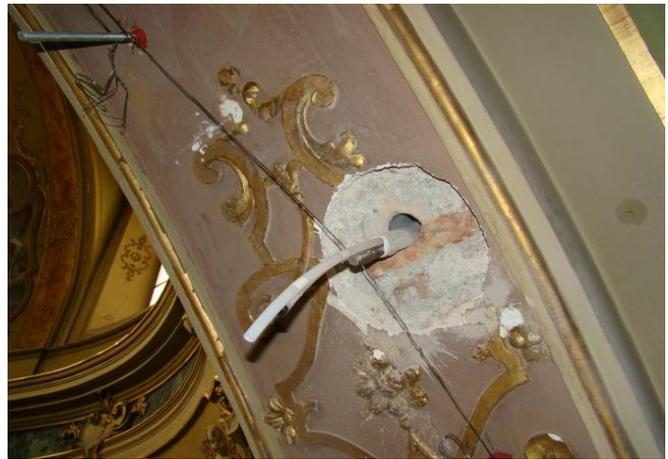
Arco Cappella Juvarra: ancoraggio radiale posizionato all'intradosso

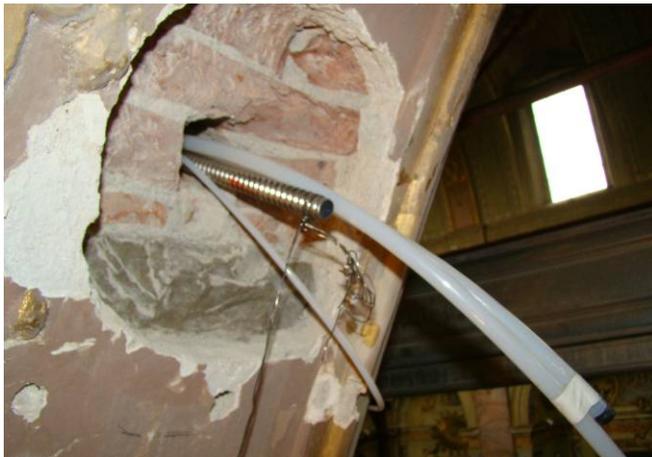
Arco Cappella Juvarra: particolare dei dispositivi di iniezione della malta

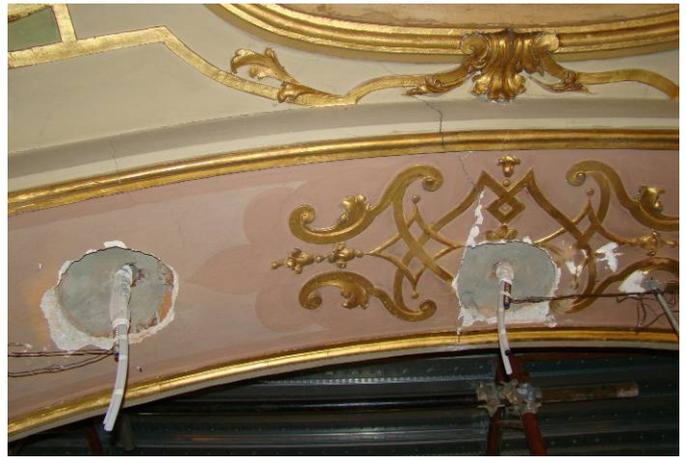
Arco Cappella Juvarra: sono visibili le sedi ricavate nell'intonaco per il posizionamento sottotraccia delle piastre

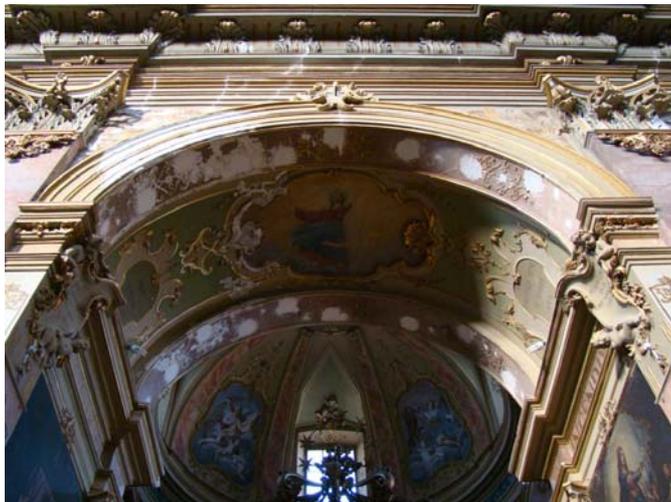
Arco Cappella Juvarra e arco di trionfo: l'intervento di consolidamento completato sugli archi, seguirà il restauro dell'apparato decorativo

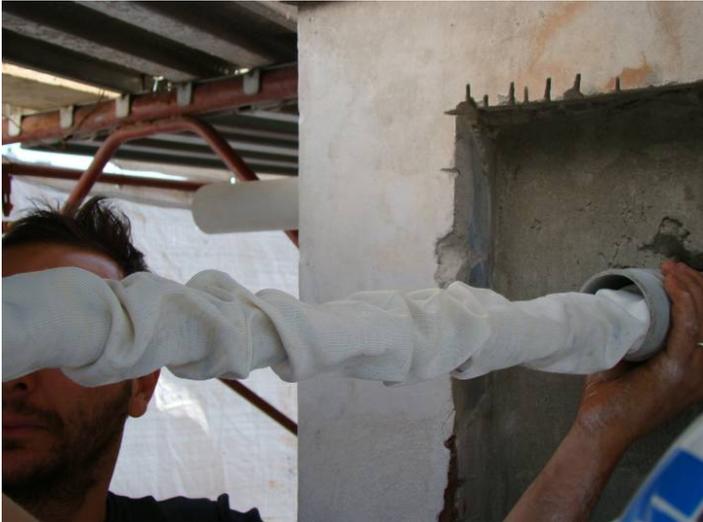
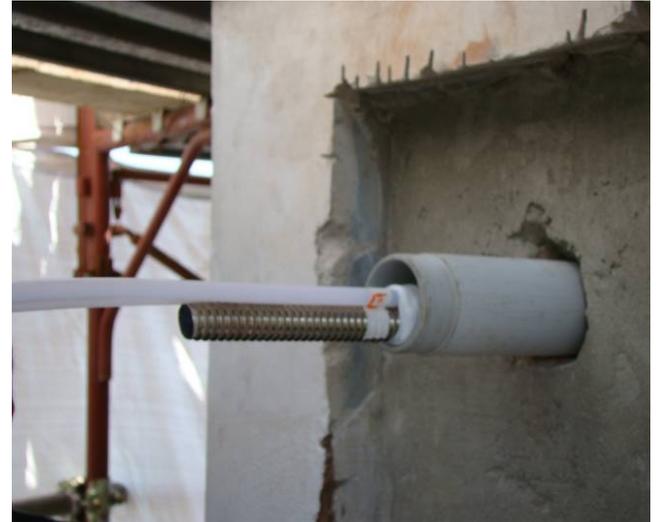
Cella campanaria: inserimento di uno degli ancoraggi orizzontali con calza nel tubo di protezione in plastica posizionato nel perforo (prima dell'iniezione della malta il tubo viene rimosso)

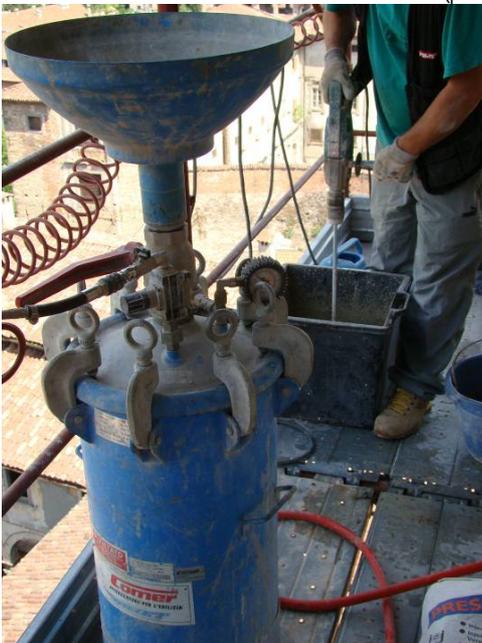
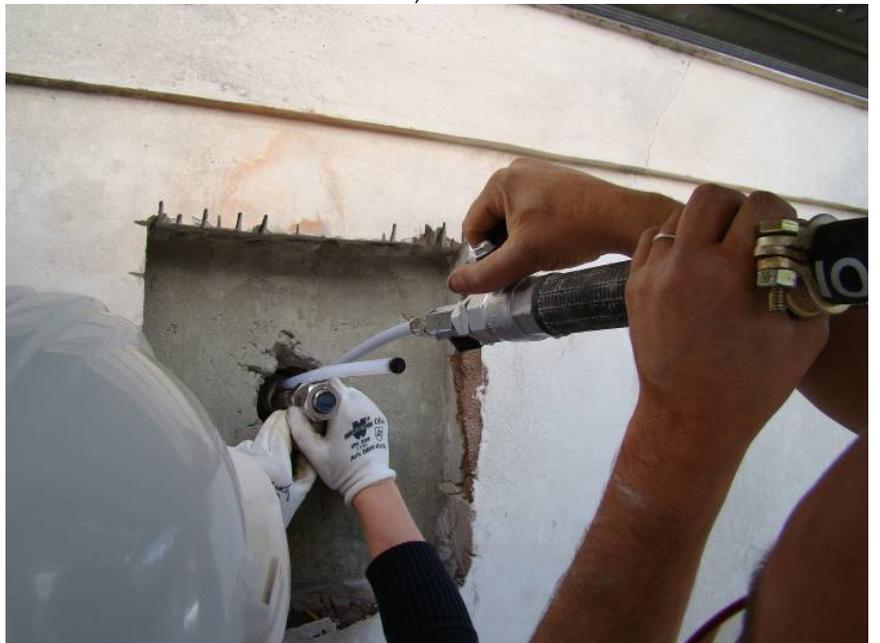
La preparazione della malta effettuata mediante miscelazione con trapano a frusta e serbatoio a pressione per iniezione

L'iniezione della malta

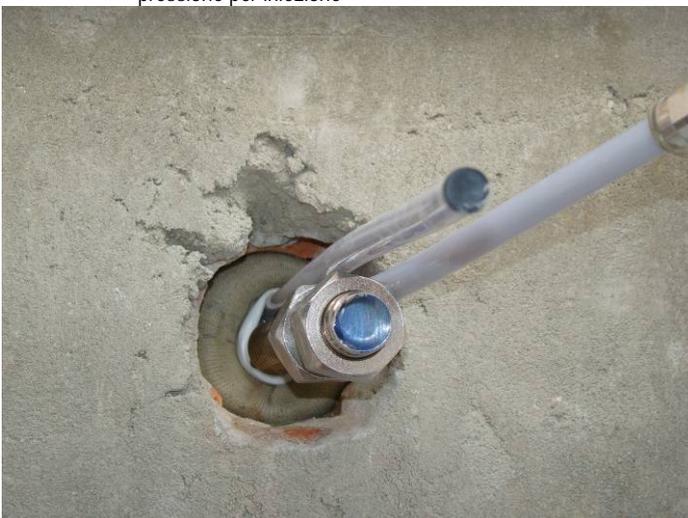
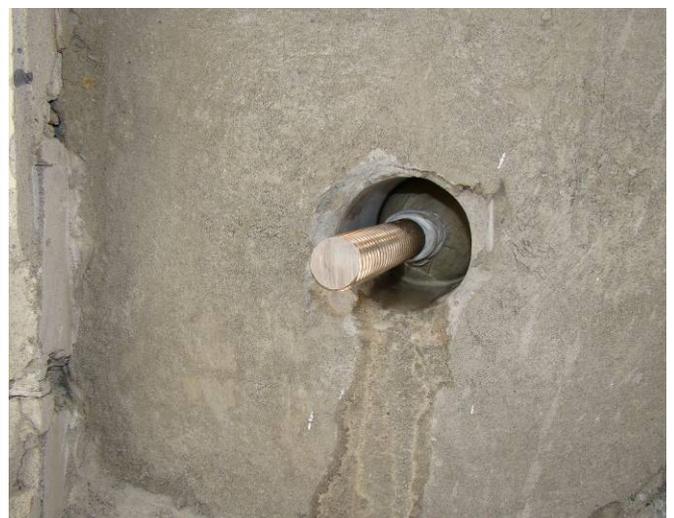
La testa dell'ancoraggio al termine della fase di iniezione

L'estremità opposta dell'ancoraggio passante al termine dell'iniezione
