# L'Edilizia

**SPECIALE  
CONSOLIDAMENTO  
DELLE MURATURE**

## Il consolidamento delle murature con tecnologia

# Cintec

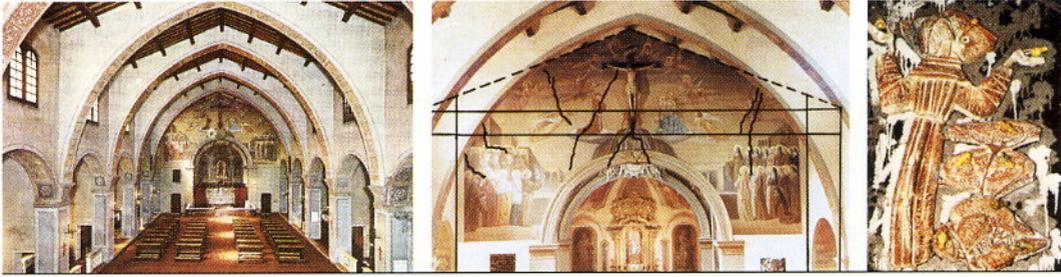
In corrispondenza delle cinque fessure più significative, sono stati installati fessurimetri graduati che, periodicamente controllati, non hanno evidenziato segni di variazioni dimensionali delle stesse. Per contrastare eventuali nuovi movimenti della struttura, si

é deciso di inserire due tiranti in acciaio nella parete, per tutta la sua lunghezza e internamente allo spessore della muratura. In una seconda fase, è stato previsto un intervento di rinforzo della sommità della parete, mediante l'inserimento di barre passive di cucitura in corrispondenza degli appoggi delle travi costituenti la copertura lignea.

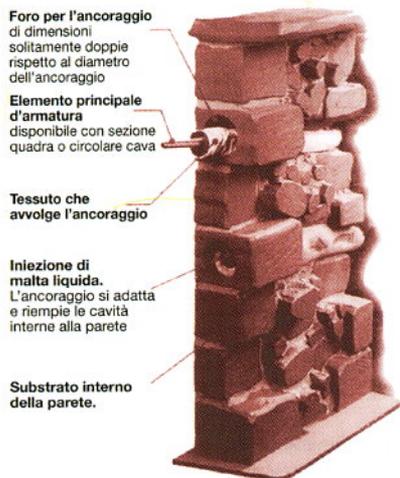
### LE ANCORE IN ACCIAIO

La tipologia dell'ancora dipende dal tipo di applicazione: nel caso di interventi di ancoraggio o di inserimento di barre di cucitura, possono essere utilizzate ancore cave, a sezione circolare o quadrata, che semplificano l'operazione di iniezione, effettuata attraverso la barra stessa.

Per interventi di rinforzo strutturale, in cui è fondamentale la resistenza della sezione in acciaio, si opera con barre a sezione piena e relativi tubicini di iniezione.

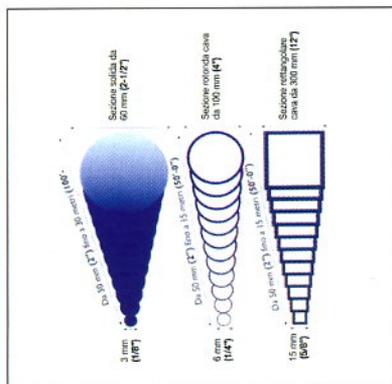
## LA CALZA

L'involucro è costituito da una speciale calza tubolare in tessuto poliestere con capacità di espansione, in grado di adattarsi al diametro del foro ed alla conformazione del substrato.

La maglia della calza è stata progettata per contenere gli aggregati costituenti la miscela, permettendo il filtraggio del latte di cemento, che ne garantisce l'adesione al supporto.

La calza è prodotta in diametri che variano da 20 a 300 mm.
