## SCHEDA INTERVENTO

Chiesa di Sant' Agata del Carmine  
 Comune di Bergamo

## Case Histories – Scheda di Intervento

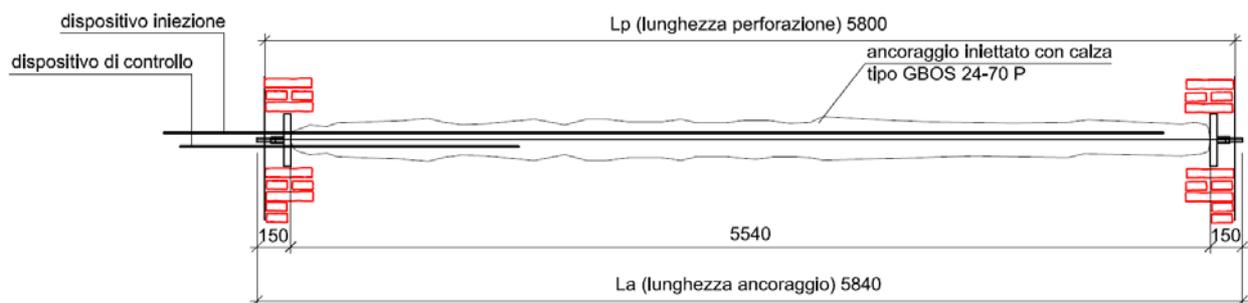
**Schema ancoraggio passante – cella campanaria**

I principali dissesti riscontrati a seguito dell'abbattimento di un fulmine sulla struttura hanno interessato principalmente la zona delle catene degli archi della cella e gli elementi in aggetto. Da qui la necessità di realizzare una cerchiatura completa in sommità con l'inserimento di quattro ancoraggi inseriti, previa perforazione, nella mezzera dello spessore della muratura. Le piastre collocate alle estremità sono state inserite sottotraccia e mascherate con il ripristino delle superfici intonacate.

n. 4 ancoraggi iniettati con calza orizzontali passanti inseriti nello spessore della muratura perimetrale della torre campanaria mod. GBOS 24-70 P costituiti da barre tipo GBOS 24/304 in acciaio inossidabile AISI 304 con filettatura continua su tutta la lunghezza, complete di calza per il controllo dell'iniezione della malta, appositi tubicini di iniezione, malta Presstec specifica per iniezioni con calza e piastre di chiusura d'estremità in acciaio inossidabile AISI304 (A2).
